Tilstandsvurdering

Sletteløkka borettslag, Oslo

Rapport skrevet av	Sign.	Rev.	Dato
Kjell A. Thune Brannrådgiver

Prosjekt/adresse	Sletteløkka 1-26, Linderudsletta 1-19, 0593 Oslo
Gårds- og bruksnummer	89/11
Oppdragsgiver	Sletteløkka Borettslag
Adresse	Sletteløkka 10, 0593 Oslo
Kontaktperson	Dusan Dislioski
Prosj.nr.	2018.431-SLL-BRL

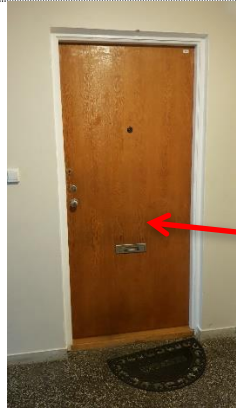
Det ble registrert svært mange eldre tredører m/brevsprekk, som må byttes ut med brannklassifiserte dører EI₂30S_a (B30).

Bilde 1:
Svært mange dører til boenheter er uklassifiserte tredører med brevsprekk.

Det anbefales å montere dørpumpe på disse (ikke et krav), ref. anmerkning 2.

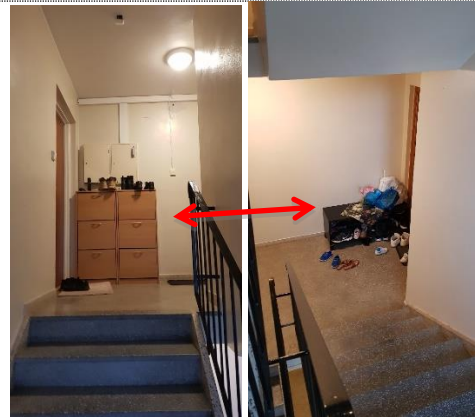
Det er registrert generelt mye lagring/plassering av diverse skotøy/skoskap, barnevogner, sykler, søppelsekker, hvitevarer og lignende i rømningsveiene. Dette kan hindre rask og sikker rømning. Rømningsveiene skal til enhver tid være frie for hindringer og brennbart materiale. Det er oppgitt å foreligge instruksjer/ordensregler for dette, men er ikke fulgt opp.

Bilde 2-3:
Det lagres til dels mye brennbart (sko, skap, div) i trapperommene, som er rømningsvei.

Avvik 21: «Rot i trapperom som kan føre til brann og hindringer, må umiddelbart fjernes (skotøy, barnevogner, sykler ol.)», Registrerte avvik tilsier at det må strammes inn å få etablert et HMS-system som fungerer. Viktig at avvik ved HMS-runder blir behandlet og lukket. Dette gjelder også synlig skader på el-anlegget, sikre lekeplasser med mer.

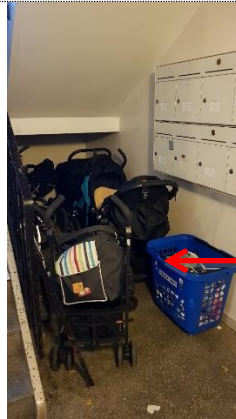
Bilde 4:
Lagring av barnevogner, papir mm i bunnen av trapperom, som er rømningsvei.

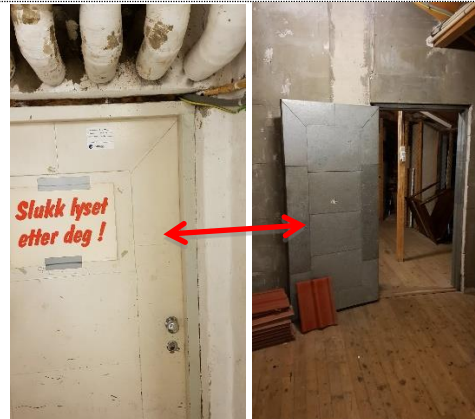
Bilde 5-6:
Dører i kjelleretasje er uklassifiserte metallbeslåtte tredører.

Alle metallkledde tredører mellom trapperom og underetasje/kjeller, inn til tidligere søppelrom, til vaskerom, og i vegger mellom de ulike «seksjoner» må byttes ut med brannklassifiserte dører EI₂60CS_a (B60S) med dørpumpe.

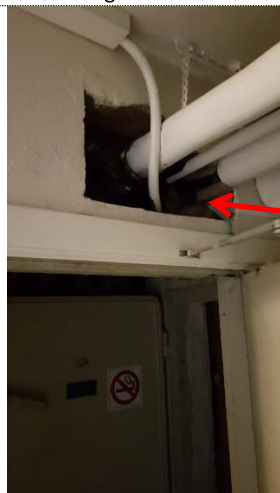
Det ble avdekket skader/hull i veggpartier mellom trapperom og tilstøtende korridorer i kjeller/underetasje. Alle veggpartier må utbedres for å sikre at disse ivaretar brannmotstand minimum A60.

Bilde 7:
Flere brannklassifiserte vegger har skader/hull, evt. med gjennomføringer som ikke er branntettet.

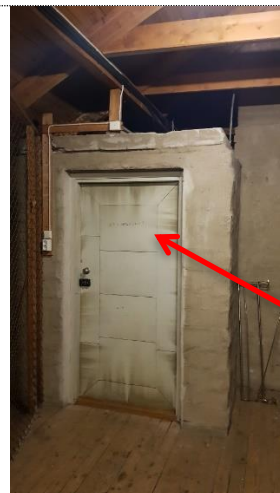
Bilde 8:
De fleste loftsdoorer er uklassifiserte tredører eller metallbeslåtte tredører.

Alle uklassifiserte tredører mellom trapperom og loft må byttes ut med brannklassifiserte dører EI₂30CS_a (B30S) med dørpumpe.

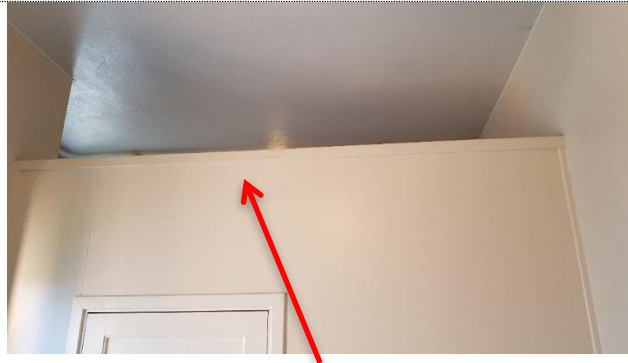
I flere trapperom 1.etasje i 18B – 26B er det etablert lagerboder som ikke er bygget som egne brannceller. Det er åpent opp mot tak, og vegger er ikke bygget med brannmotstand A60. Det ble avdekket lufteluke i flere bodvegger. Dersom det skal lagres i bodene så må bodene bygges som egne brannceller med konstruksjoner som har brannmotstand A60. Evt. lufteluker må brannsikres brannklassifiserte lufteluker.

Bilde 9:
I Sletteløkka 22A-26B er det bygd lagerboder i trapperom, som ikke er bygd som egne brannceller med tilfredsstillende brannmotstand i vegger og dør.

Dører til boder i trapperom er ikke brannklassifiserte. Dørene må byttes ut med nye dører med brannmotstand minimum EI₂30S_a (B30S) med dørpumpe i henhold til BF85 (halve brannmotstanden av veggen. Se avvik 4.

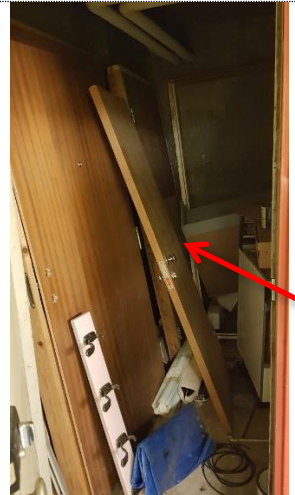
Det ble registrert svært mye lagring av brennbart (sofaer, reoler, dekk, stoffer, papp/papir, osv.) mange steder i bygget, spesielt i kjellerlokaler, men også på loft.

Bilde 10:
Mange steder i bygget er det påfallende mye lagring av brennbart, som utgjør unødvendig stor brannenergi, og vil redusere rednings- og slokkearbeide.

Det anbefales sterkt at sameiet får fjernet all unødig lagring i fellesarealer i kjeller og på loft, slik at brannenergien blir så lav som mulig, samt for at slukkeinnsatsen skal være mest mulig effektiv.

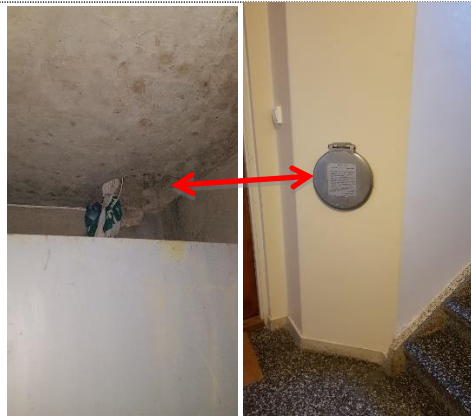
Tidligere søppelsjakter er i trapperommene avstengt/plombert. Det lagres flere svært mye brennbart i søppelrommene, i bunnen av søppelsjaktene. Det vurderes at bunnen av sjaktene må branntettes med konstruksjon som ivaretar brannmotstand A60.

Bilde 11-12:
Tidligere søppelsjakter i trapperommene er avstengt. Pga. mye lagring i søppelrommene, bør søppelsjakt stenges igjen i underkant, med brannmotstand A60.

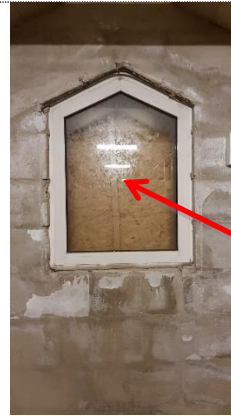
Bilde 13:
Tidligere vinduer i «seksjoneringsvegger» på loft tettes igjen med brannplate slik at brannmotstand A60 ivaretas.

Det må sikres at alle veggpartier på loft som er plassert mellom «seksjoner» (se over) ivaretar brannkrav A60. Vinduer i disse veggene kan kles med brannhemmende plater slik at brannmotstand A60 ivaretas.

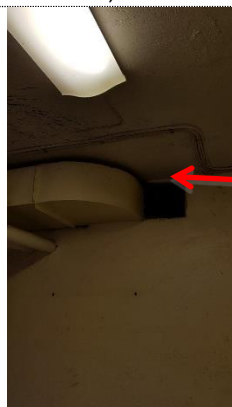
Det ble registrert utette gjennomføringer av kabler, kanaler og rør generelt i vegger mellom underetasje/kjellerareal og trapperom, mellom vaskerom og bodareal, og i «seksjoneringsveger» på loft. Utette gjennomføringer må branntettes og brannsikres med godkjente tettesystemer.

Bilde 14:
Det ble registrert utette gjennomføringer av kabler, kanaler og rør generelt i vegger mellom underetasje/kjellerareal og trapperom, og mellom vaskerom og bodareal

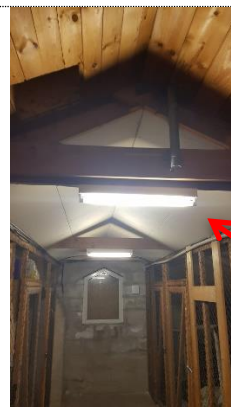
Bilde 15:
Flere steder er deler av loftstak kledd på undersiden med gips. Det vurderes at dette ikke er del av påkrevd brannteknisk sikringstiltak.
